PENGARUH KEDALAMAN KERETAKAN CRANKSHAFT DG III KRI.KERAPU -812 MERK MWM TBD 234 V8 TERHADAP PERFORMANCE MESIN

Ponidi

Jurusan Teknik Mesin, Fakultas Teknik, Universitas Muhammadiyah Surabaya, Indonesia

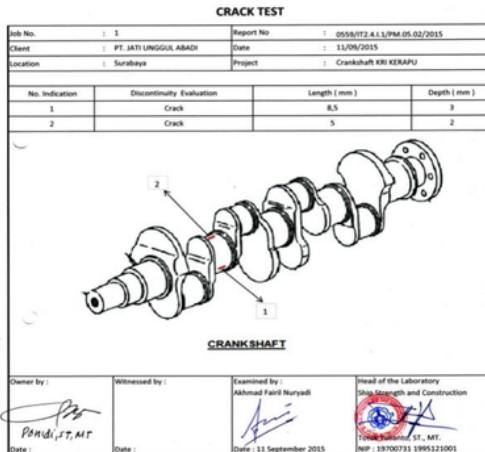
Gambar 2 Hasil Pengukuran Kedalaman keretakan Crankshaft di ITS Surabaya

Dengan melihat ukuran maksimum stage IV ,bahwasanya Crank pin crankshaft hanya bisa digrinding untuk under size maksimum Diameter 87,692 mm sementara keretakan pada kedalaman 3 mm sehingga harus digrinding sampai ukuran diameter 86,942 mm .Dengan demikian diambil kesimpulan Crankshaft sudah tidak direkomendasikan untuk dipasang kembali melainkan harus diganti baru .

6. Dengan mengacu pada standarisasi dari Manual Book MWM TBD 232 V8 untuk Diameter pin Crankshaft standart adalah = 89,942mm ,maximum under size (Stage IV) adalah diameter =87,692 mm ,sementara kedalaman keretakan pin crankshaft 300 micron (3 mm) sehingga under size pada diameter 86,942 mm masih belum bisa menyelesaikan masalah ,Dengan kondisi demikian crankshaft lama sudah tidak diijinkan dipasang kembali dan harus diganti dengan crankshaft yang baru .
