## BAB IV

### ANALISA DAN PEMBAHASAN

#### 4.1 Analisa Kerusakan *Auxiliary Engine*

##### 4.1.1 Identifikasi Penyebab Kerusakan Pada Komponen *Auxiliary Engine*

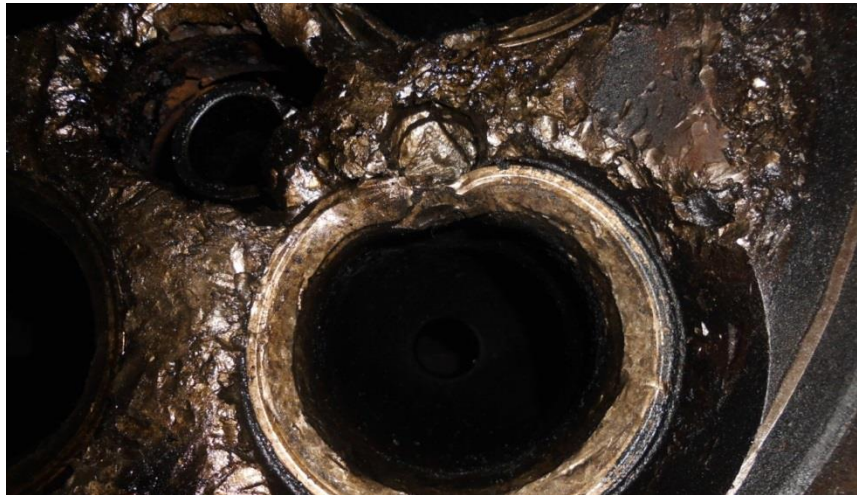
Gambar 4.1 Permukaan *Cylinder Head* dan *Valve Seat Ring*

Seperti yang terlihat pada gambar 4.1 kondisi permukaan *Cylinder Head* dan *Valve Seat Ring* mengalami kerusakan yang di perkirakan akibat dari benturan benda keras pada saat sistem masih berjalan, atau sisa dari pergerakan kompresi. *Cylinder Head* berfungsi sebagai ruang kompresi bagian atas dan juga berfungsi sebagai dudukan dari valve seat ring, *Valve Seat Ring* merupakan bantalan dari *Valve Spindle* yang berfungsi sebagai jalan keluar masuknya udara. Jika komponen tersebut mengalami kerusakan, otomatis terjadi kebocoran dari ruang kompresi salah satu *Cylinder* yang mengalami kerusakan. Hal tersebut dapat menimbulkan adanya perbedaan kompresi dari *Cylinder* satu dengan *Cylinder* yang lainnya, jika hal tersebut terjadi selama beberapa saat sebelum mesin berhenti beroperasi. Bukan tidak mungkin terjadi kerusakan pada komponen-komponen yang lainnya.

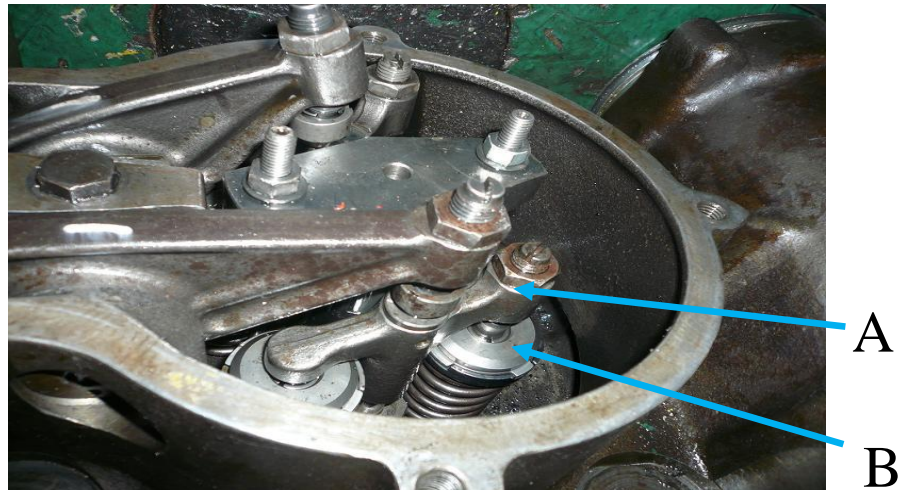
Gambar 4.2 Posisi *Valve Bridge* (A) dan *Valve Rotator*(B)

Seperti yang terlihat pada gambar 4.2 poin A menunjukkan posisi *Valve Bridge* sebelum terjadi pergeseran dari posisinya. Sedangkan pada gambar 4.2 poin B menunjukkan *Valve Rotator* dalam kondisi baik dan berada pada tempatnya.

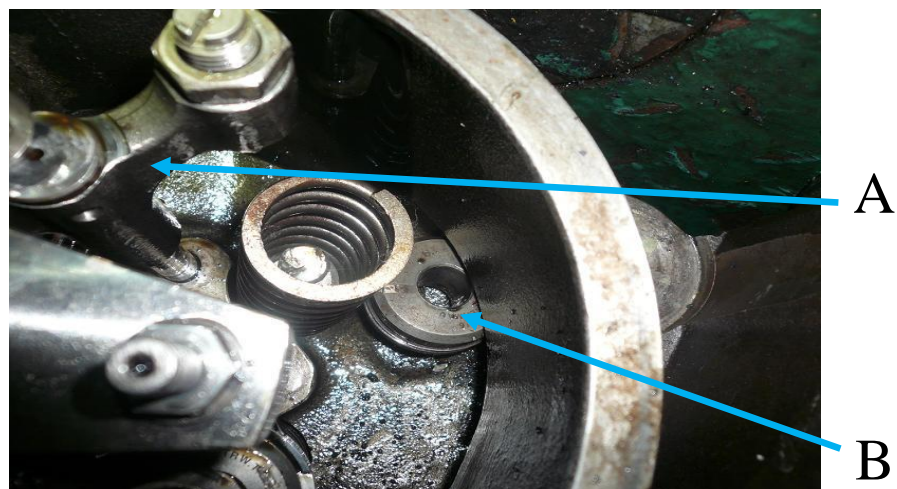
Gambar 4.3 *Valve Rotator* (B) dan *Valve Bridge* (A)

Seperti gambar 4.3(B) menunjukkan *Valve Rotator* telah terlepas dari *Valve Spindle*. Hal tersebut terjadi karena terlepasnya pengunci antara *Valve Rotator* dan *Valve Spindle* terlepas. Hal tersebut bisa terjadi karena pergerakan dari *valve bridge* tidak tepat pada porosnya seperti pada gambar 4.3(A) karena pengaruh pergerakan dan tumbukan yang timbul

dari *Rocker Arm*, sehingga *Valve Bridge* tidak bisa menghantarkan tumbukan yang di berikan oleh *Rocker Arm* yang seharusnya di hantarkan pada *Valve Spindle*, tetapi karena pergerakan dari *Valve Bridge* tidak pada porosnya atau dengan kata lain *Valve Bridge* tidak bisa menghantarkan tumbukan ke *Valve Spindle*, tumbukan tersebut akhirnya mengenai *Valve Rotator*, dan menyebabkan terlepasnya *coater* (pengunci *valve spindle*) dan menyebabkan jatuhnya *Valve Spindle* ke dalam ruang bakar.

Kesimpulan dari beberapa penjelasan di atas, menggambarkan dampak dari pergeseran gerakan Valve Bridge seperti pada gambar 4.3(A) tersebut yaitu mengakibatkan beberapa kerusakan yang beruntun jika terlambat di ketahui, seperti:

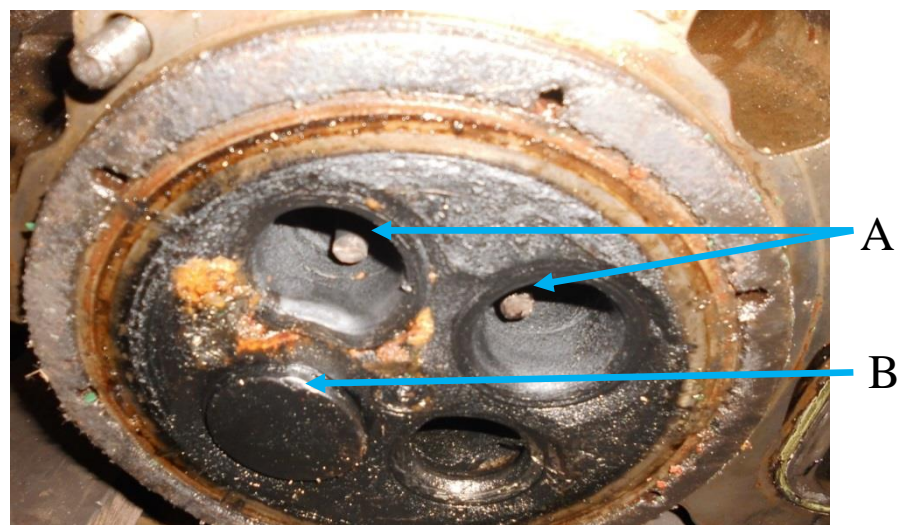
Gambar 4.4 Valve Spindle Patah

Seperti yang terlihat pada gambar 4.4(A) terlihat daun *Valve Spindle* yang patah dari batang *Valve Spindle*, hal itu bisa terjadi karena pergerakan dari proses membuka dan menutupnya *Valve Spindle* tidak sesuai dengan firing order-nya. Patahnya daun *Valve* tersebut di perkirakan terjadi karena pengaruh dari pergerakan *Rocker Arm*. Sedangkan yang terjadi pada Gambar 4.5 terjadi kebengkokan pada batang *Valve Spindle*. Di perkirakan *Valve Spindle* terbuka sendiri karena terlepas dari penguncinya dan masuk kedalam ruang bakar.

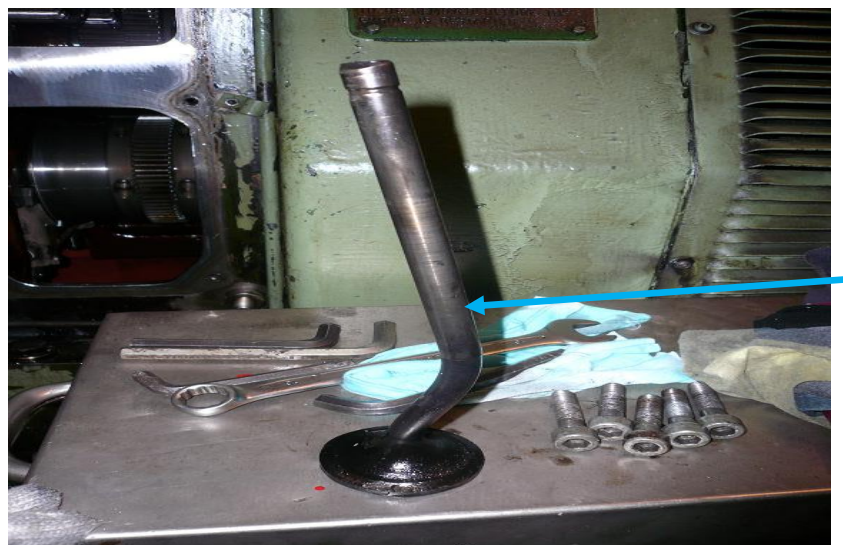
Gambar 4.5 Valve Spindle

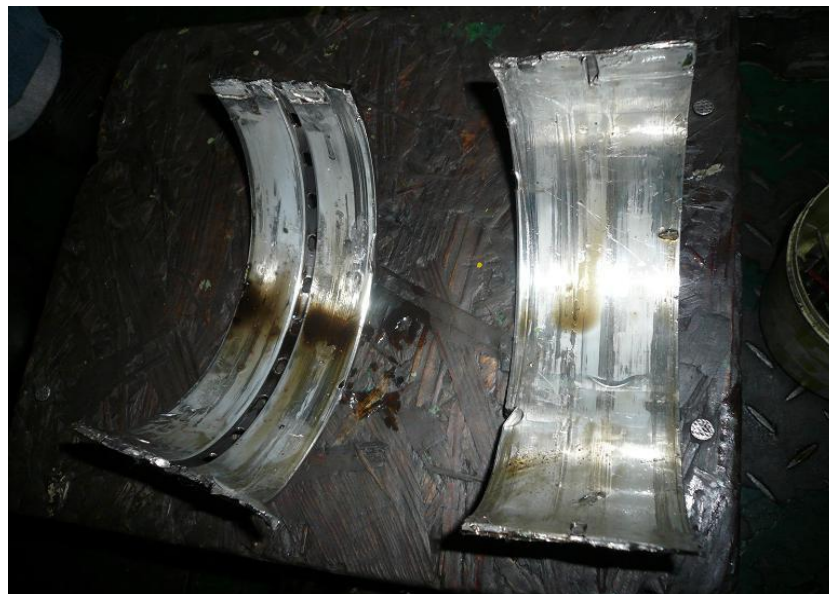
Kerusakan yang terjadi pada *Crank Pin Bearing* seperti yang di tunjukkan gambar 4.6 di bawah ini menunjukkan adanya gaya tekan yang berlebih terhadap *Crank Pin Bearing*. Hal tersebut terjadi karena pergerakan dari *Connecting Road* (gambar 4.7) terhambat karena adanya benda asing di dalam ruang kompresi, pada keadaan tersebut *Crank Shaft* masih tetap berputar yang mengakibatkan tergerusnya *Crank Pin Bearing*. Perputaran dan pergerakan yang terjadi pada mesin masih tetap berlanjut karena masih ada sisa pembakaran dari *Cylinder Lain*. Kejadian tersebut bukan tidak mungkin dapat merusak sistem dan komponen-komponen yang lainnya.

Gambar 4.6 kerusakan yang terjadi pada *Crank Pin Bearing*

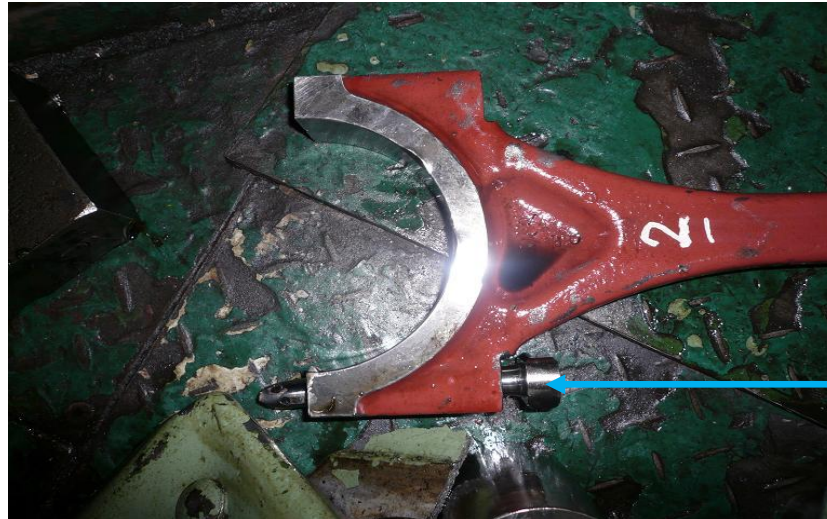
Gambar 4.7 Baut *Connecting Road*

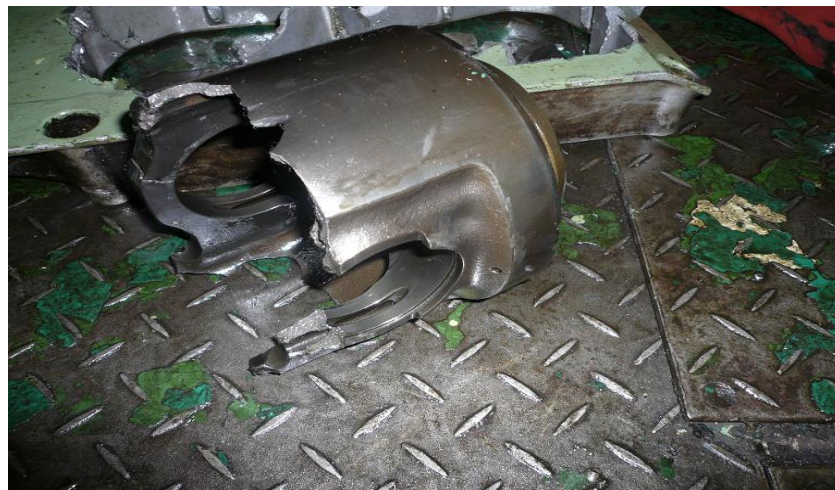
Gambar 4.8 Piston

Terjadinya kerusakan pada piston (gambar 4.8) terjadi akibat benturan atau hantaman yang di sampaikan oleh pin piston yang timbul dari pergerakan *Connecting Road* hal tersebut pasti terjadi karena adanya benda asing di dalam ruang ruang bakar. Jika kondisi-kondisi tersebut berlangsung lama bukan tidak mungkin akan terjadinya kerusakan bahkan kebengkokan pada *Crank Shaft*. Kerusakan-kerusakan yang terjadi pada komponen-komponen tersebut sudah pasti menelan biaya perbaikan yang sangat besar, baik untuk tenaga kerja maupun untuk penggantian spare part.

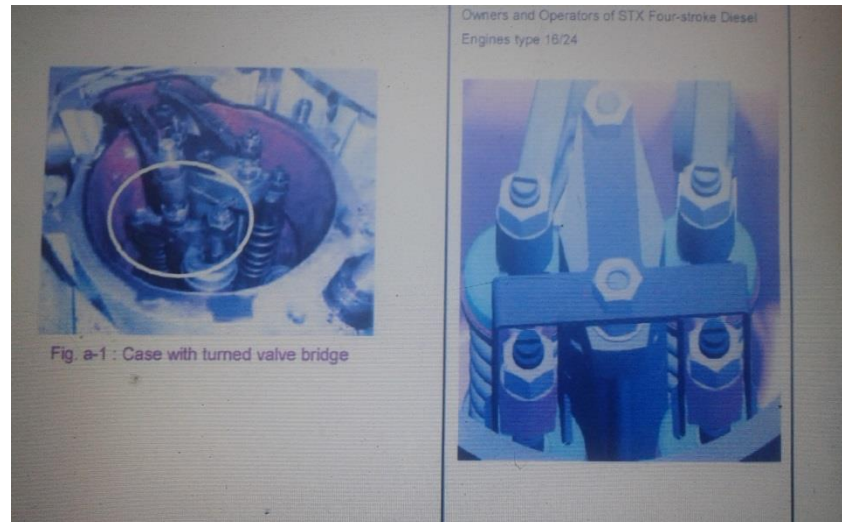
Gambar 4.9 Penjepit Valve Bridge

- 1) Setelah dilakukan beberapa pemeriksaan pada beberapa komponen yang rusak. Disimpulkan penyebab terjadinya kerusakan yaitu karena pergerakan dari *Valve Bridge* tidak pada porosnya. Kesimpulan tersebut di ambil berdasarkan kerusakan yang terjadi pada *Cylinder Head* seperti pada gambar 4.3(A)
- 2) Telah berulang kali terjadi kerusakan yang sama pada *Cylinder Head*. kemudian di lakukan perbaikan pada permukaan *Cylinder Head* sesuai standar hasilnya tetap sama.
- 3) Telah melakukan Modifikasi dengan menambahkan penjepit *Valve Bridge* (gambar 4.9) yang bertujuan untuk menahan pergerakan dari *Valve bridge* hasilnya tetap sama terjadi pergeseran pada *Valve Bridge*.
- 4) Menentukan langkah modifikasi yang akan di ambil yaitu berdasarkan hasil pengukuran-pengukuran yang akan dilakukan seperti di bawah ini.

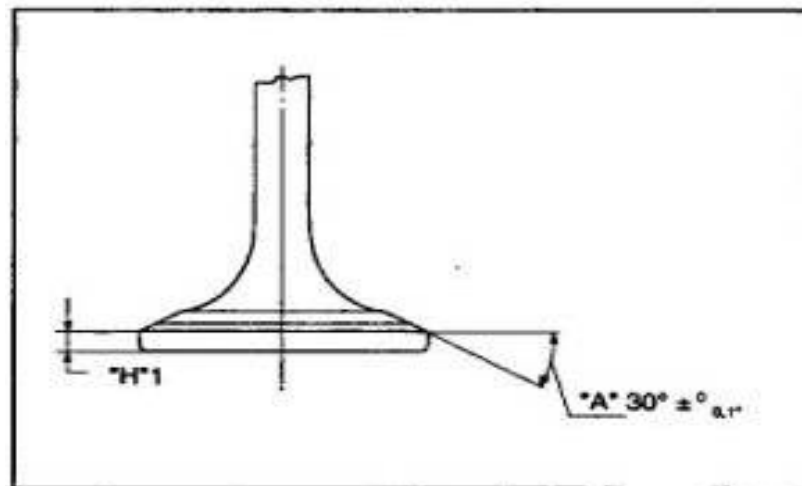
Gambar 4.10 ketebalan("H"1) dan sudut *Valve Spindle*

Dimana untuk toleransi nilai H1 & H2 :

- Minimum **H1**  $\geq 5,0$  mm
- Maximum **H2**  $\leq 66,5$  mm

Setelah dilakukan pengukuran pada *Valve Spindle* Baru (Original) , didapat nilai **H1** untuk *inlet* = 7,7 mm & *exhaust* = 8,0 mm.

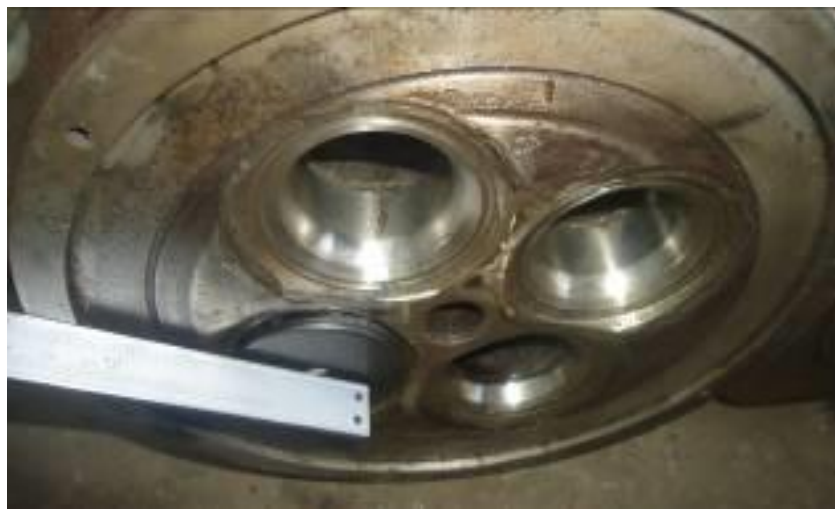
Gambar 4.11 Posisi Penempatan Alat Ukur

Pengukuran yang di lakukan seperti gambar 4.3.2 bertujuan untuk mengetahui jarak antara piston pada saat posisi teratas dengan permukaan *Valve Spindle* (gb.4.11) ;  $\underline{x}$  = pengukuran ketinggian / kerataan permukaan *Valve Spindle* (a) terhadap (b) *Top Land Piston Contact Surface* pada *Cyl.Head* ). Didapat nilai  $\underline{x}$  , inlet = 1,5 mm & exhaust = 0,7 mm ( sampling acak salah satu *cyl.head* )

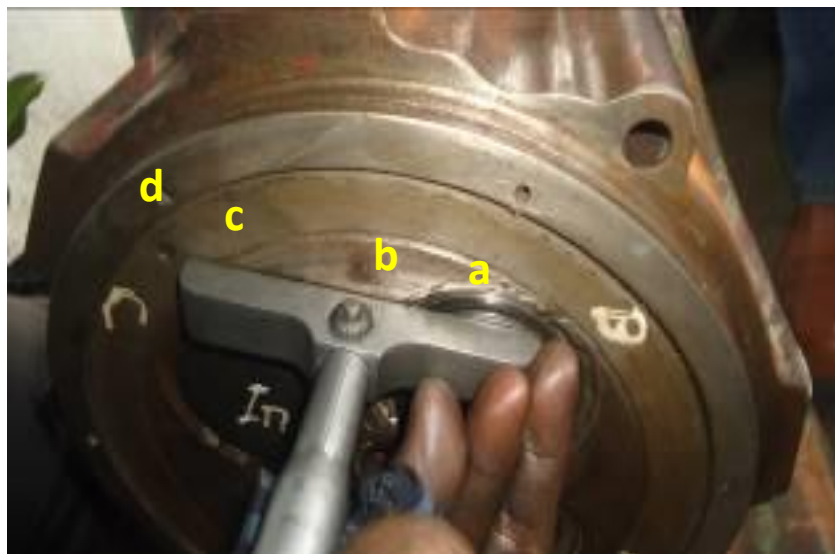
Gambar 4.12 Posisi Pengukuran Ketinggian Valve Spindle

Keterangan gambar

a = Permukaan *Valve Spindle*

b = Permukaan *Contact Surface Top Land Piston*

c = Permukaan *Contact Surface Sealing Ring Liner Pada Cylinder Head*

d = Posisi *Jacket Coolling*

Cara mengukur ketinggian tonjolan *Valve Spindle* menggunakan special tools yang sudah disarankan oleh maker. Prosedur pemakaian alat tersebut sama dengan fungsi inside micrometer. Untuk awal penggunaanya harus dikalibrasi terlebih dahulu, dan mencari berapa nilai pengukuran secara kasar menggunakan vernier caliper. Selanjutnya di setel pada special tools berapa nilai yang terdapat pada vernier caliper sebagai acuan nominalnya. Dan tempel special tools pada permukaan valve dan cylinder head. Putar handle special tools sampai terasa contact surfaceny.

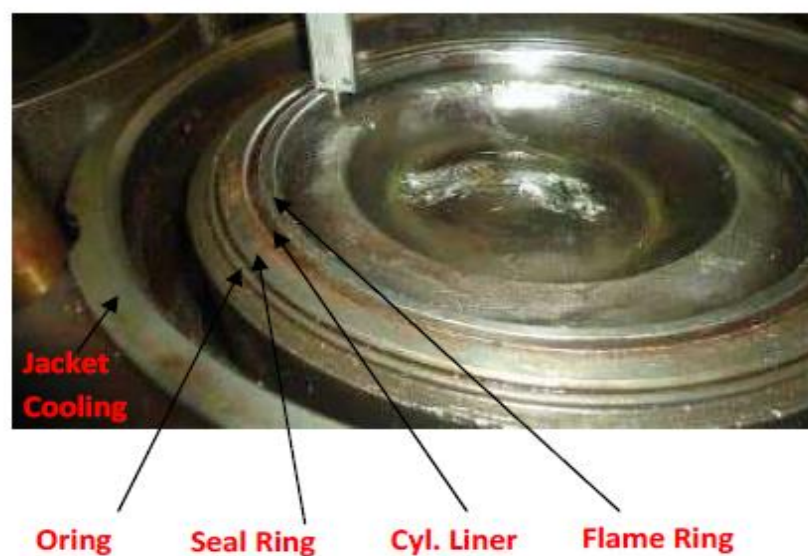
Gambar 4.13 Posisi *Contact Surface*

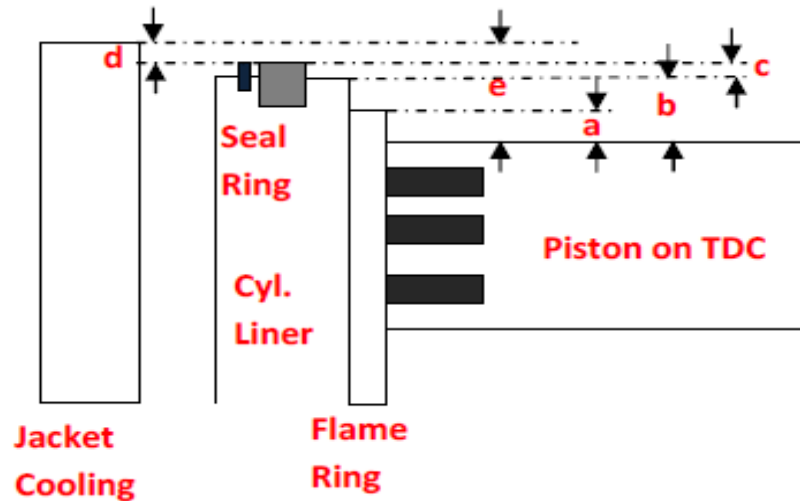
Gambar 4.14 Posisi *Contact Surface* dilihat dari samping

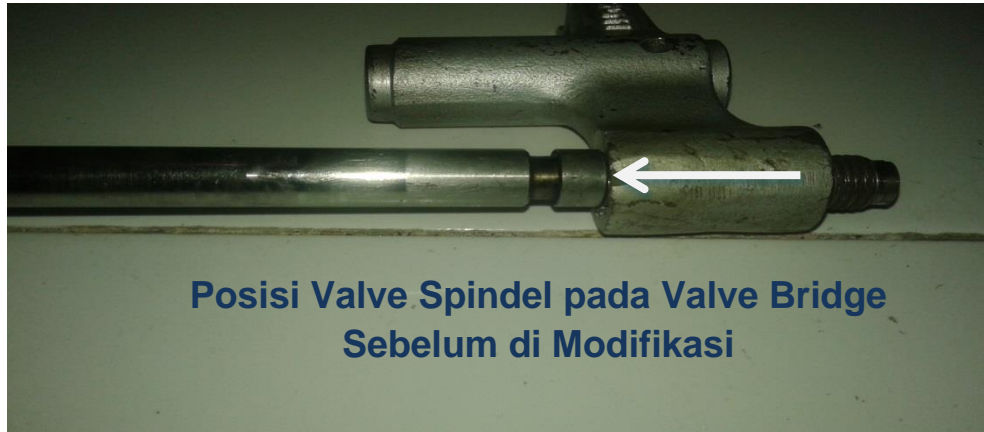
Gambar 4.15 Valve Bridge sebelum di Modifikasi

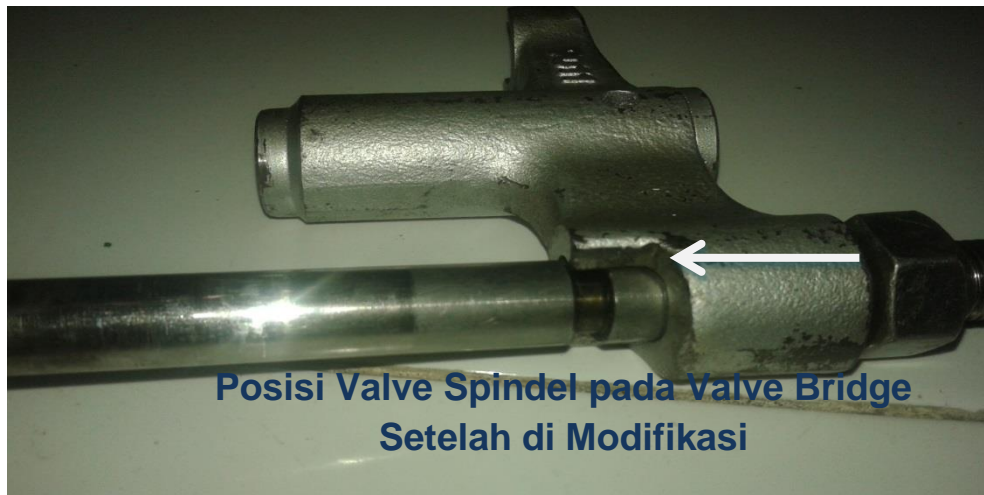
Gambar 4.16 Valve Bridge setelah di Modifikasi

Alasan di ambil langkah modifikasi pada *valve bridge* tersebut yaitu bertujuan agar *valve bridge* tetap berada pada posisinya pada saat menerima tumbukan dari *rockerarm*, batang *valve spindle* masuk ke dalam *valve bridge* yang bertujuan batang valve spindle dapat menjaga pergerakan dari *valve bridge* agar tetap pada porosnya. Dasar pemikiran di potongnya *valve bridge* sebesar 18 mm yaitu atas pertimbangan:

$$A+B+C+D+E = 18\text{mm}$$

A= 6mm = Ujung valve yang masuk ke dalam *valve bridge*  
sepanjang 8mm

B= 3mm = Untuk penyetelan *valve*, yang berkurang ketebalannya  
akibat gesekan dengan *valve spindle* sebar 3mm

C= 1mm = Meberikan celah untuk penyetelan *valve* sebesar

D= 6mm = Dan 6mm untuk memberikan celah masuknya pelumasan antara kontak *survice* antara *valve spindle* dengan dengan baut setelan yang terdapat di *valve bridge*

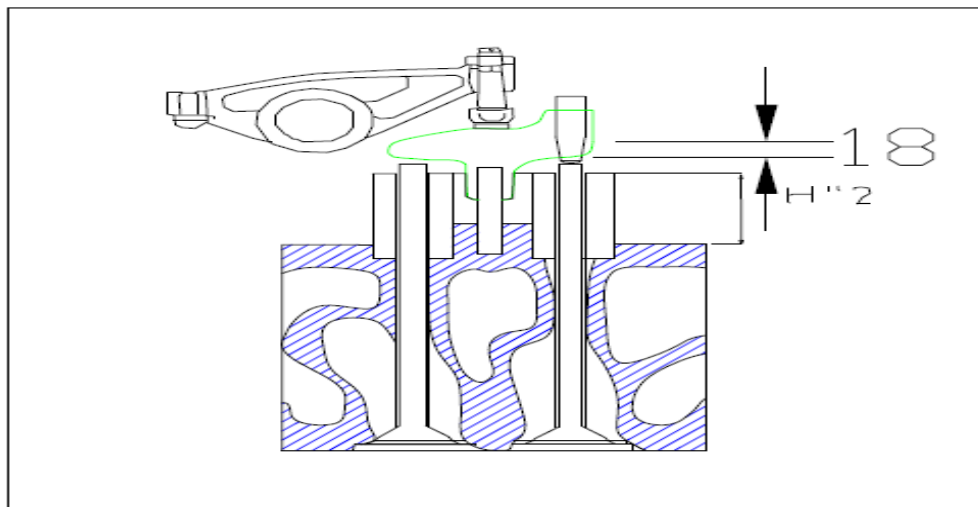
Gambar 4.17 Valve Bridge setelah di Modifikasi

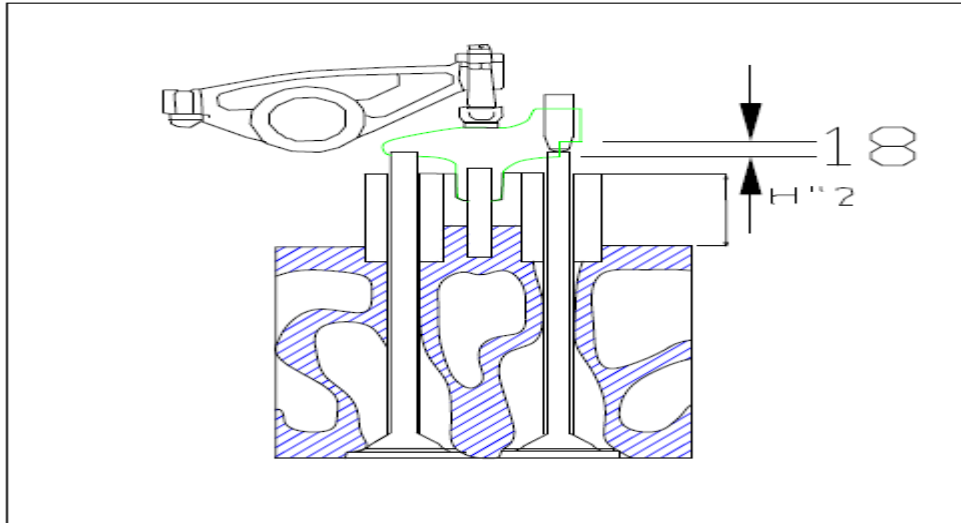
Gambar 4.18 posisi *Valve Bridge* Pada *Cylinder Head*

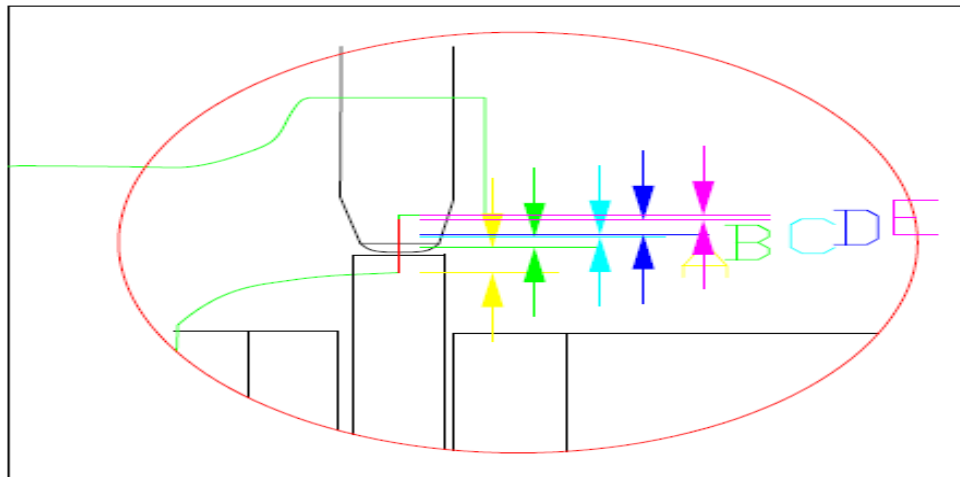
Gambar 4.19 posisi *Valve Bridge* Pada *Cylinder Head*

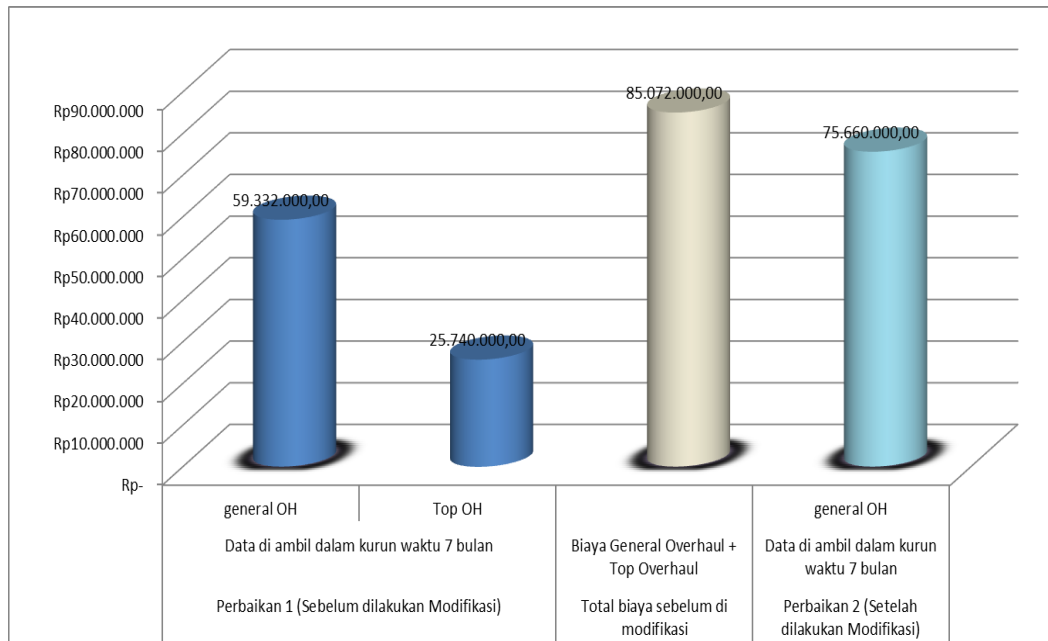
Gambar 4.20 grafik biaya perbaikan sebelum dan sesudah dilakukan modifikasi

Biaya yang di gambarkan dalam gambar 4.4 menunjukkan biaya yang di keluarkan untuk perawatan *Auxiliary Engine* yaitu:

Biaya yang dikeluarkan sebelum dilakukan modifikasi yaitu:

1. General Overhaul = 59.332.000,00
2. Top Overhaul = 25.740.000,00
- Total = 85.072.000,00

Biaya Yang di keluarkan Setelah modifikasi yaitu:

1. General Overhaul = 75.660.000,00
