BAB IV
ANALISA DAN PEMBAHASAN

4.1. Pembuatan WPS

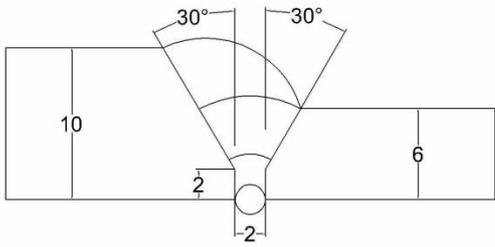
Gambar 4.1 *Welding Procedure Spesification* (WPS) Metode *Non Chamfering*

<p><u>Joint Design</u> Type of joint : Butt Joint V Groove Single/Double : Single Backing : None Back Gouging : Yes</p>	<p>Join Detail (mm)</p>

<p><u>Base Material</u> Spesifikasi : Aluminium 5083 Thickness : 10 mm & 6 mm</p>	
<p><u>Filler Metal</u> Wire type : ER5183 Wire size : 3.2 mm Brand name :</p>	
<p><u>Position</u> Welding Position : 1G</p>

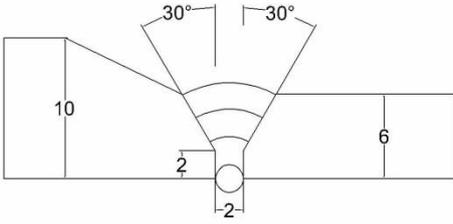
Gambar 4.2 *Welding Procedure Spesification* (WPS) Metode *Chamfering*

<p><u>Joint Design</u> Type of joint : Butt Joint V Groove Single/Double : Single Backing : None Back Gouging : Yes</p>	<p>Join Detail (mm)</p>

<p><u>Base Material</u> Spesifikasi : Aluminium 5083 Thickness : 10 mm & 6 mm</p>	
<p><u>Filler Metal</u> Wire type : ER5183 Wire size : 3.2 mm Brand name :</p>	
<p><u>Position</u> Welding Position : 1G</p>

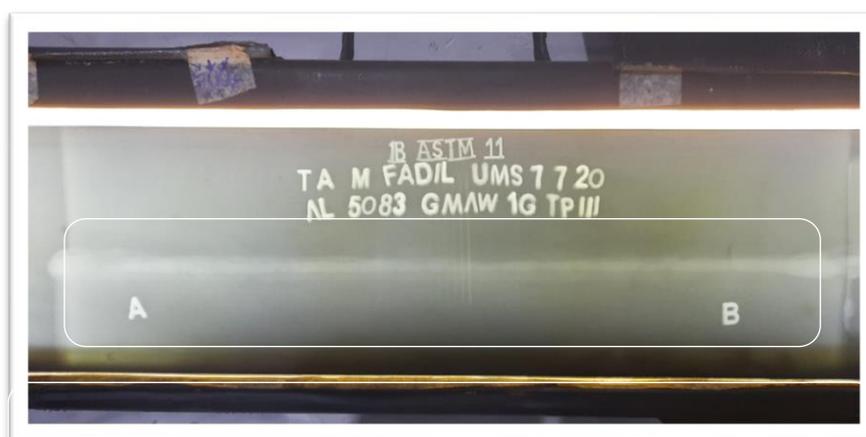
Gambar 4.4. Hasil pengujian *radiography ACC*

Jika dilihat dari pengujian *radiography test* pada pengelasan pada *test pieces III* (gambar 4.2.) dengan hasil ACC no repair, maka hal ini disebabkan pengelasan *Gas Metal Arc Welding* (GMAW) memiliki *shielding gas* atau gas pelindung dengan komposisi hingga 99,95 %. Gas pelindung ini berfungsi untuk melindungi cairan logam las dari udara lingkungan sekitar untuk mencegah terjadinya proses oksidasi antara logam las dengan udara luar. Hal ini bisa dilihat dari hasil pengujian *radiography test* pada pengelasan yang tidak ditemukan *deffect* pada *weld metal*, karena gas murni argon yang berkomposisi 99,95 % mampu melindungi logam dari udara sekitar yang masuk.

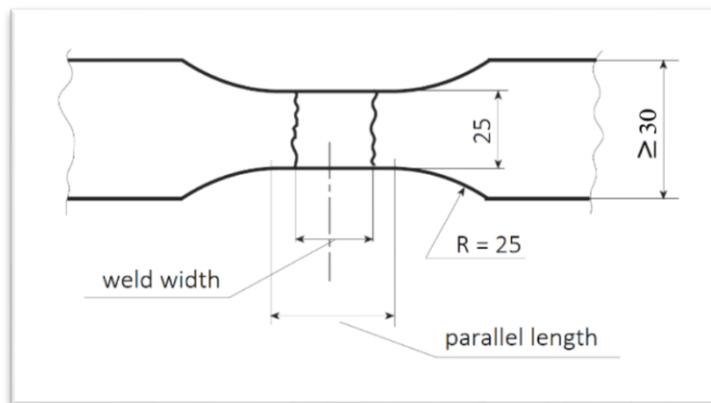
Gambar 4.5 Sketsa *test pieces* uji tarik sesuai standard BKI Vol VI *Rule For Welding*, 2020

Pengujian dilakukan dengan mencekam specimen pada kedua sisinya secara berlawanan sampai *test pieces* patah. Dimensi *test pieces* uji tarik yang dipakai sesuai standard BKI Vol VI *Rules For Welding*, 2020 (section 5 halaman 11) seperti pada gambar 4.7, untuk pembuatan *test pieces* digunakan mesin gergaji dan *mailing machine* (gambar 4.8 dan 4.9). Untuk nilai setiap *test pieces* tidak boleh kurang dari 70% dan nilai rata-rata 2 *test pieces* tidak boleh kurang dari 85%, jika itu tidak terpenuhi harus dilakukan pengulangan.

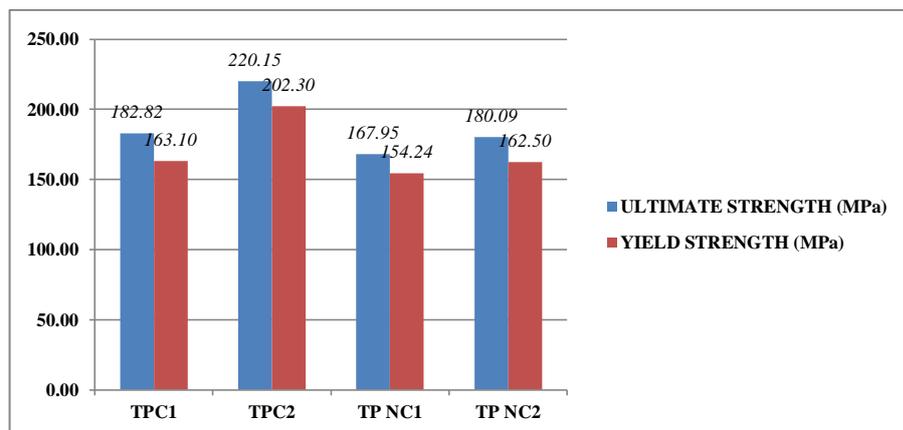
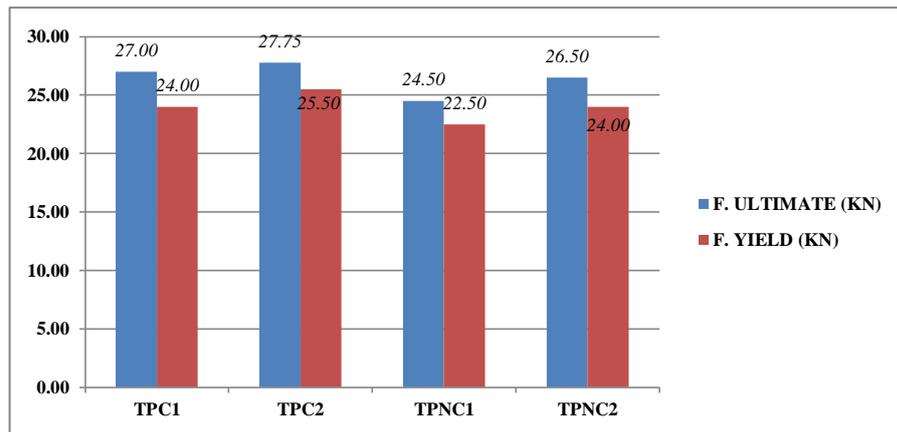
Gambar 4.8. Grafik *Tensile Strength*

Gambar 4.9. Grafik *Tensile Strength*

CODE MATERIAL	WIDTH (MM)	THICK (MM)	CSA (MM ²)	YIELD STRENGTH (MPa)	ULTIMATE STRENGTH (MPa)	F. YIELD (KN)	F. ULTIMATE (KN)
TP C1	25.29	5.84	147.69	163.10	182.82	24	27
TP C2	25.26	5.88	148.52	202.30	220.15	25.5	27.75
TP NC1	24.29	5.84	145.88	154.24	167.95	22.5	24.5
TP NC2	25.11	5.86	147.15	162.50	180.09	24	26.5

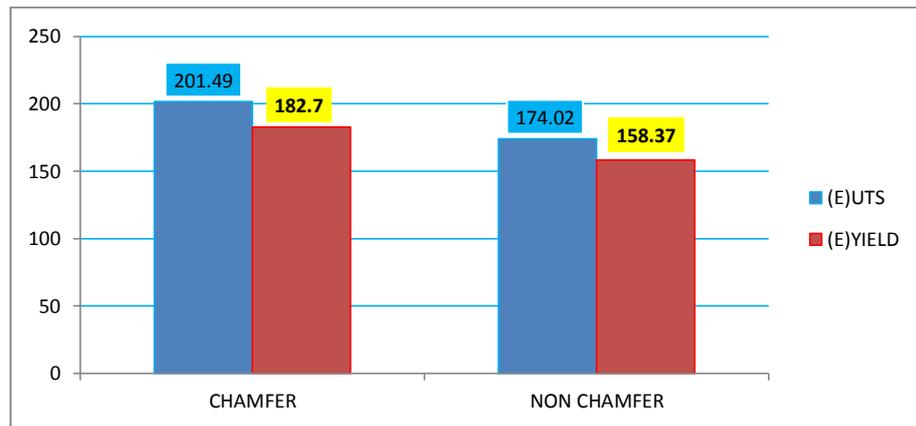
Gambar 4.10 Grafik Hasil Rata-Rata Uji Tarik terhadap UTS dan *Yield Streght*

Pada hasil pengujian nilai kuat tarik turun signifikan dari base metal, nilai kekuatan tarik rata-rata terbesar hasil pengelasan GMAW aluminium 5083 dihasilkan oleh perlakuan *chamfer* yaitu **201.49 Mpa** dan nilai rata-rata terkecil dihasilkan oleh perlakuan *non chamfer* yaitu **174.02 Mpa**, dan nilai rata-rata ketegangan luluh terbesar ada pada perlakuan *chamfer* dengan nilai sebesar **182.70 Mpa** dan nilai rata-rata terkecil pada tegangan luluh adalah sebesar **158.37 Mpa**. Dari hasil rata-rata yang ditunjukkan dengan grafik pada gambar 4.7 dapat ditarik kesimpulan bahwa perlakuan *chamfer* mempunyai nilai terbesar terhadap tegangan tarik maksimum (*ultimate yield strength*) dan tegangan

luluh (*yield strength*), hal ini dikarenakan *bavel* yang mempunyai sudut lebih besar mempengaruhi terhadap kekuatan tarik dan tegangan luluh.

CODE MATERIAL	RATA2 YIELD STRENGTH	RATA2 ULTIMATE STRENGTH
TP C	182.70	201.49
TP NC	158.37	174.02

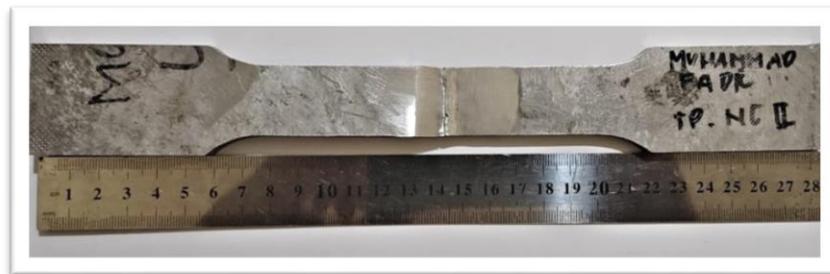
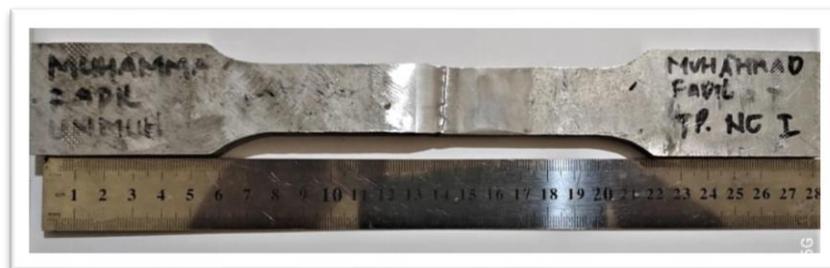
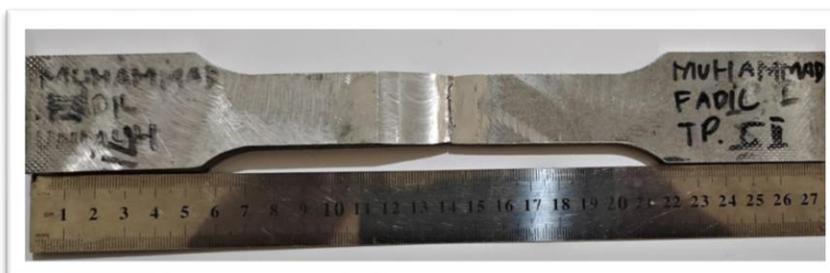
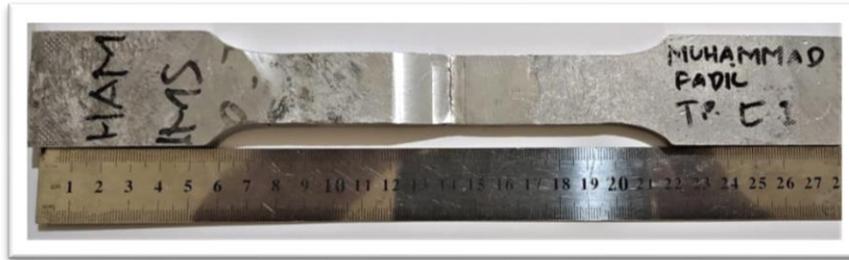
Dari kedua metode tersebut patahan terjadi pada daerah yang sama yaitu pada daerah yang mempunyai ketebalan pelat yang lebih tipis (pelat dengan ketebalan 6mm) dan berada di daerah *weld metal*, hal ini terjadi karena sifat aluminium yang menurun kekuatannya akibat panas dari proses pengelasan dan membuktikan bahwa kekuatan las dari kedua metode tersebut lebih besar jika dibandingkan kekuatan *base metal*/logam induknya sendiri.

Daerah perpatahan tersebut dapat dilihat pada gambar dibawah ini :

Gambar 4.11. Daerah patahan spesimen TP C2 dengan perlakuan *chamfer*

Gambar 4.12. Daerah patahan spesimen TP C1 dengan perlakuan *chamfer*

Gambar 4.13. Daerah patahan spesimen TP NC2 dengan perlakuan *chamfer*

Gambar 4.14. Daerah patahan spesimen TP NC1 dengan perlakuan *chamfer*

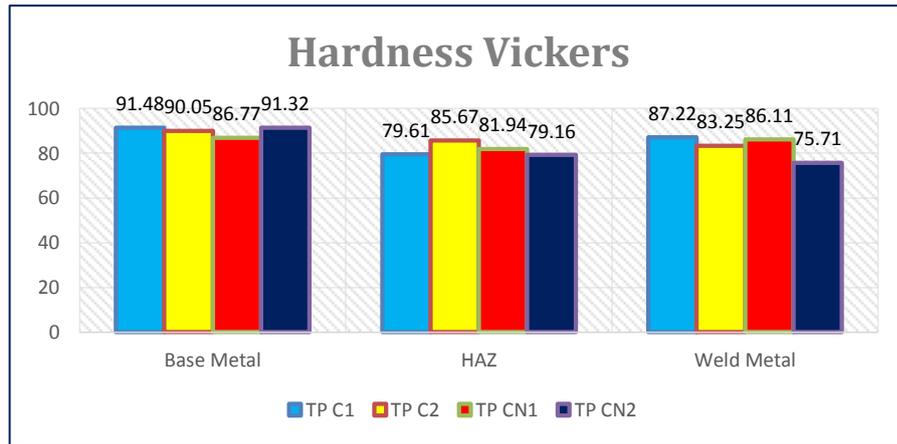
Gambar 4.15. Grafik Hasil Uji Kekerasan

Setelah dibandingkan nilai kekerasan tiap spesimen seperti pada *chart bar* gambar 4.10. didapatkan distribusi kekerasan tertinggi pada *base metal* dengan kode *test pieces* TP C1 adalah **91.48 HV** dan nilai kekerasan terendah ada pada kode *test pieces* TP C2 adalah **86.77 HV**.

Untuk nilai kekerasan tertinggi pada HAZ dengan kode *test pieces* TP C2 dengan nilai sebesar **85.67 HV** dan nilai terendah ada pada kode *test pieces* TP NC2 dengan nilai sebesar **79.16 HV**.

Untuk nilai kekerasan tertinggi pada daerah *weld metal* ada pada kode *test pieces* TP C1 dengan nilai sebesar **87.22 HV** dan nilai kekerasan terendah ada pada kode *test pieces* TP NC2 dengan nilai sebesar **75.71 HV**

Hal ini menunjukkan bahwa penyambungan las dengan jenis *butt joint* yang berbeda ketebalan dengan perlakuan *chamfer* mempunyai nilai kekerasan yang lebih tinggi dibandingkan dengan yang mendapatkan perlakuan *non chamfer*.

No.	Spesimen	Lokasi Titik	HV
1.	TP C1	Base Metal	90.05
		HAZ	79.16
		Weld Metal	87.22
2.	TP C2	Base Metal	86.77
		HAZ	85.67
		Weld Metal	83.25
3.	TP NC1	Base Metal	91.48
		HAZ	81.94
		Weld Metal	86.11
4.	TP NC2	Base Metal	91.32
		HAZ	79.61
		Weld Metal	75.71

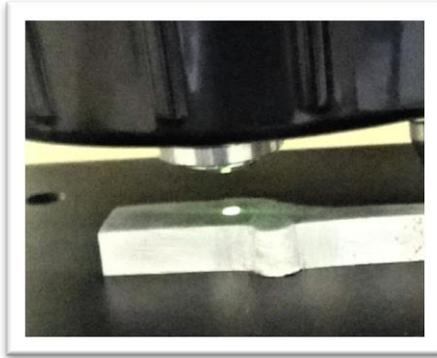
Gambar 4.16. Proses *Hardness Vickers*

Metode pengujian ini dilaksanakan dengan cara menekan benda uji atau spesimen dengan indentor intan yang berbebentuk piramida dengan alas segi empat dan besar sudut dari permukaan-permukaan yang berhadapan 136° , penekanan oleh indentor akan menghasilkan suatu jejak atau lekukan pada permukaan benda uji.

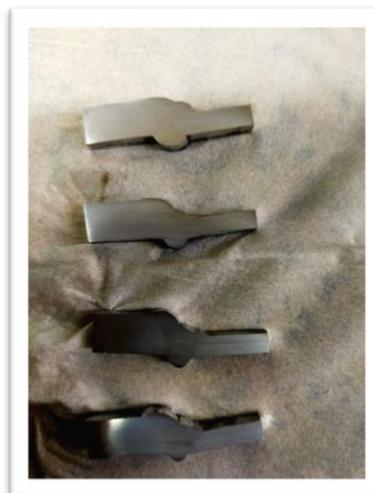
Gambar 4.20. *Test Pieces* uji mikro yang telah di etsa

Pada pemeriksaan mikro dilakukan pada daerah *weld metal*, HAZ dan *base metal*, specimen yang akan di uji mikro terlebih dahulu di etsa menggunakan cairan kimia *keller's reagent*. Hal ini dilakukan untuk mengikis permukaan *test pieces* yang akan di uji supaya mendapatkan gambar permukaan yang jelas.

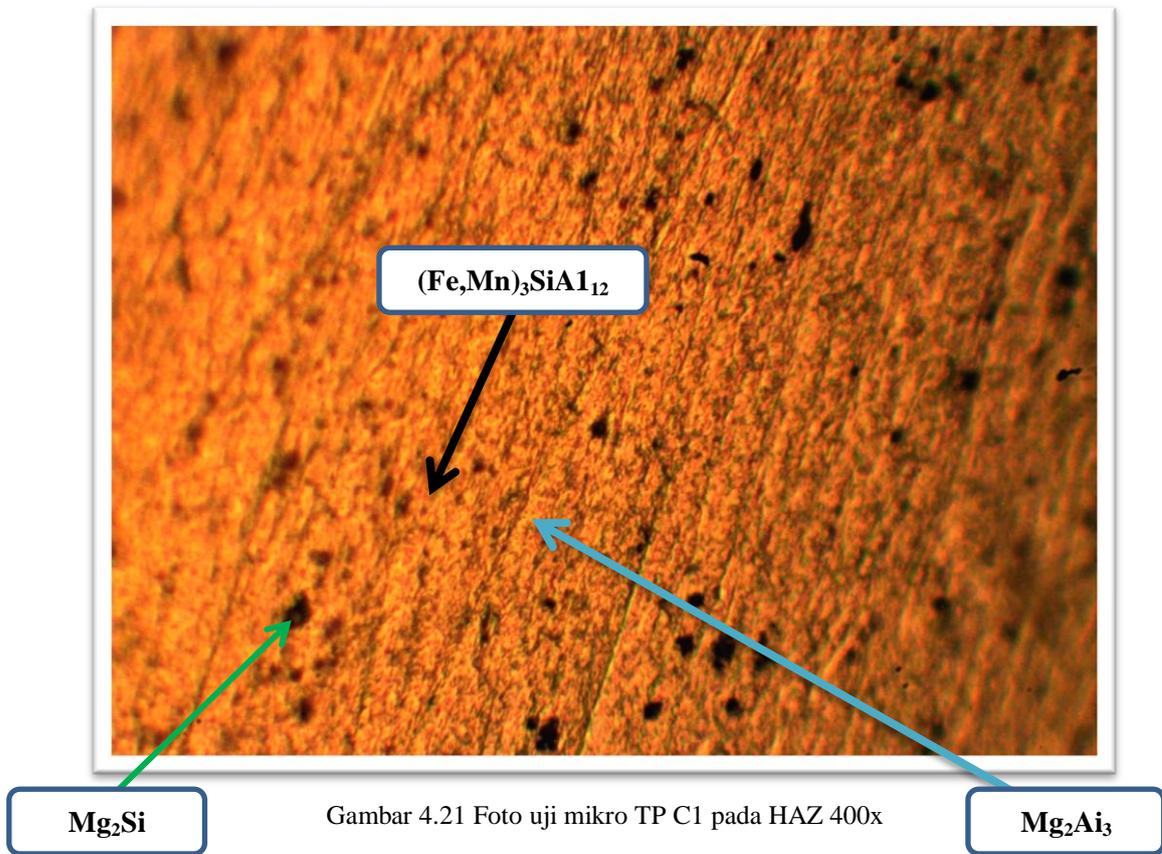
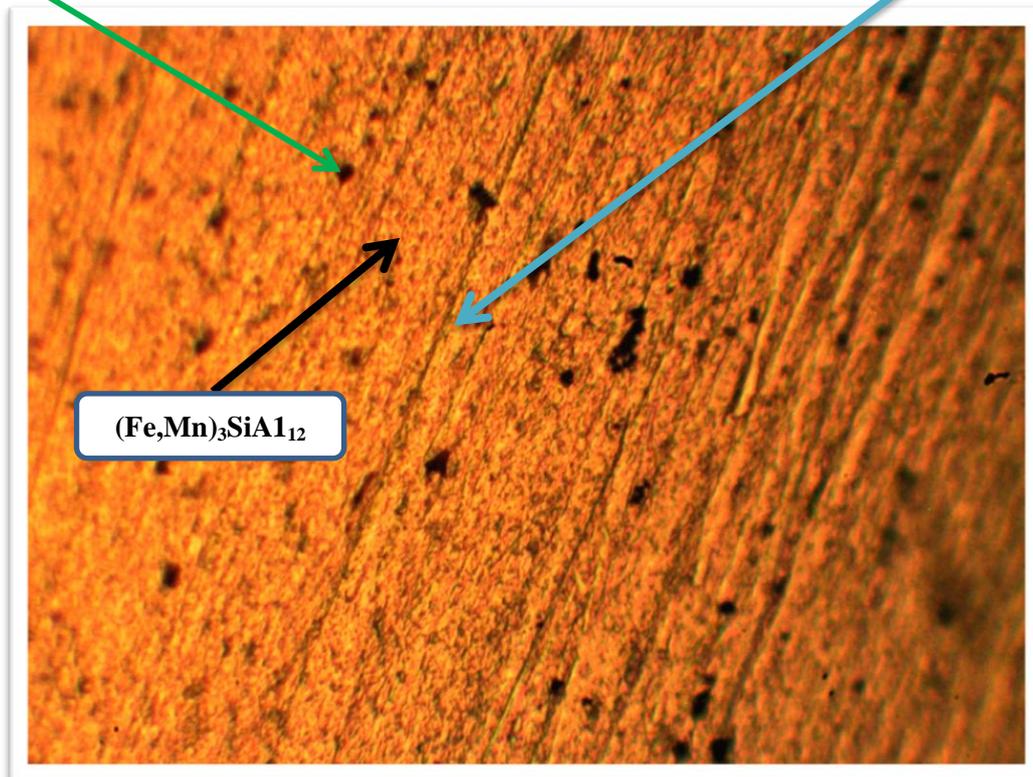
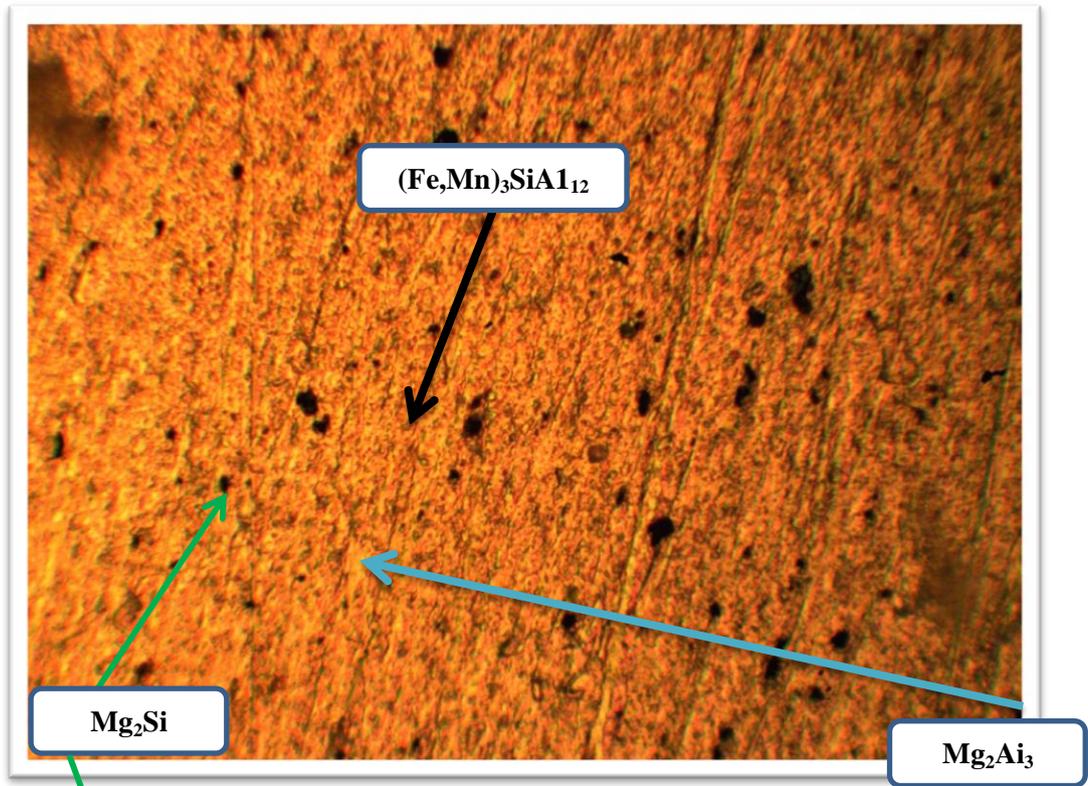
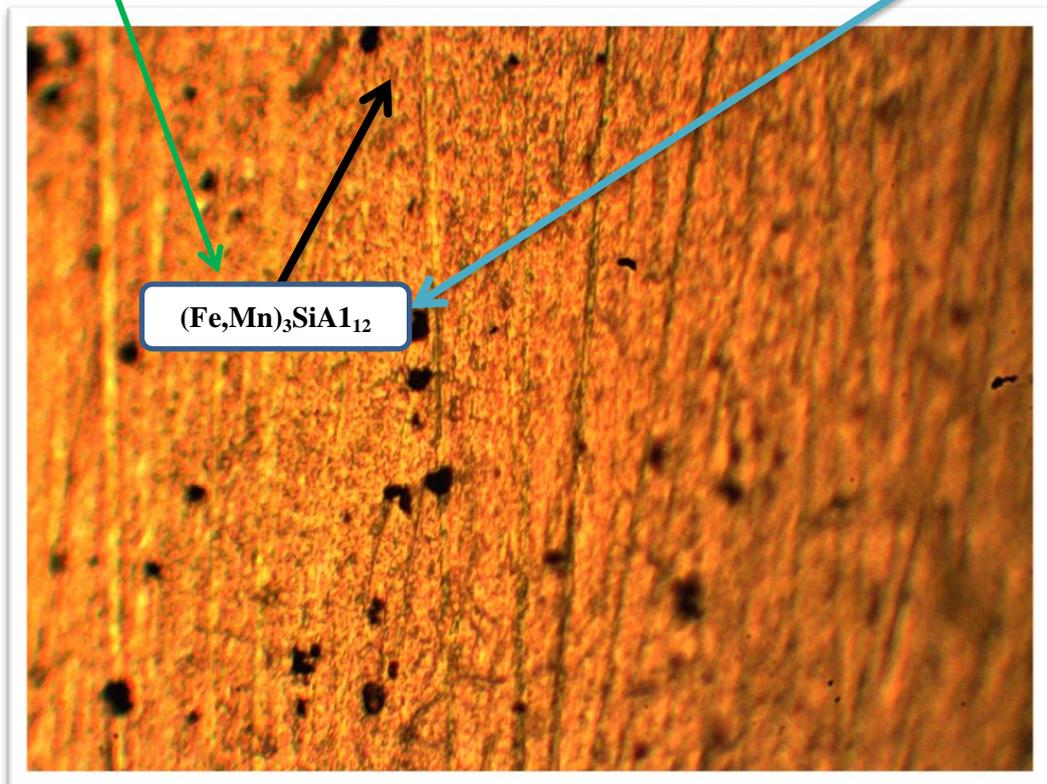
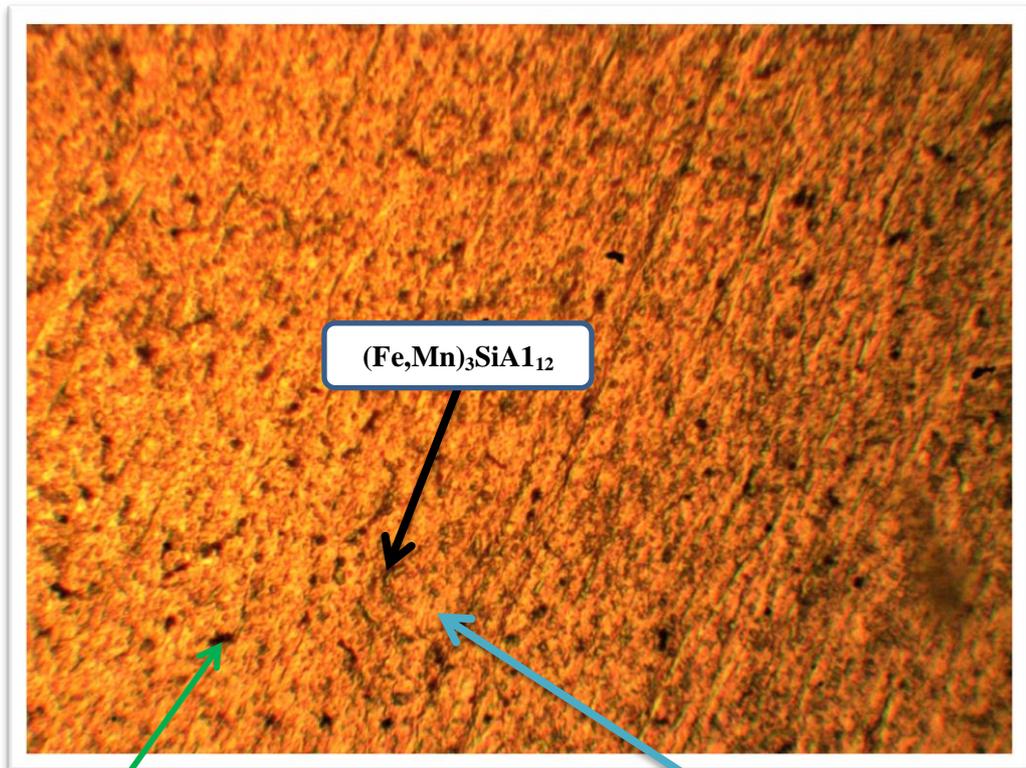
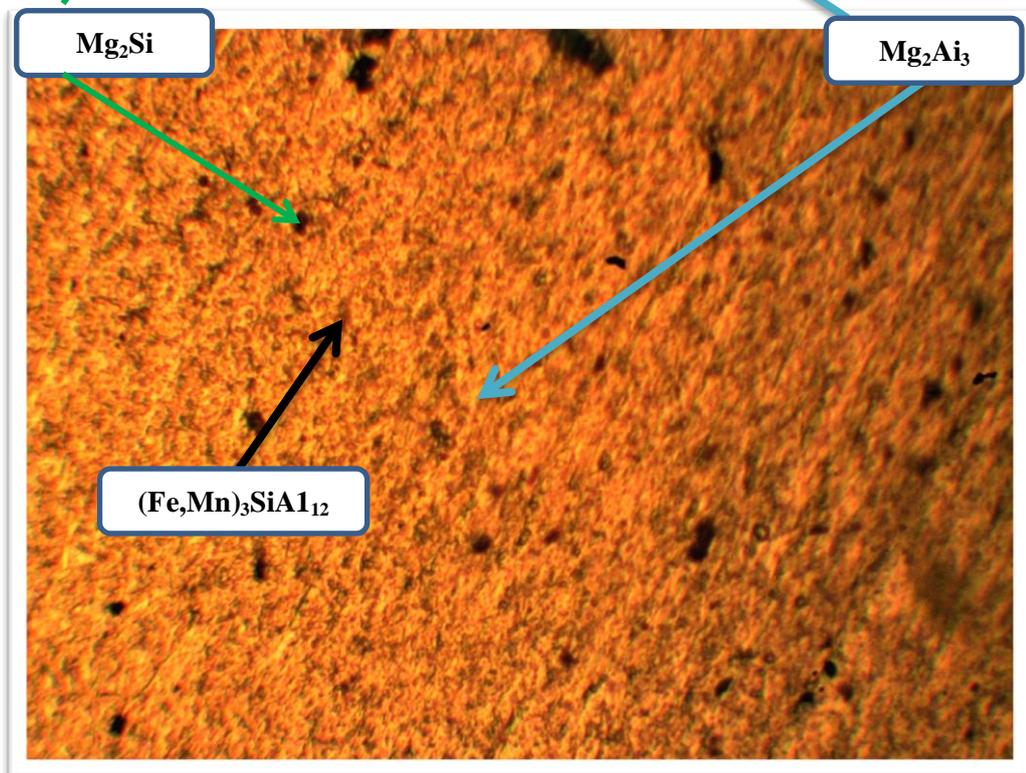
Pengujian mikro sendiri dilakukan untuk mengetahui perubahan bentuk struktur mikro (*microstructure*) pada posisi *base metal*, *weld metal* dan HAZ, dengan pembesaran 400x.

Berikut foto hasil pengujian struktur mikro pengelasan aluminium 5083 pada daerah HAZ, *weld metal* dan *base metal* :

Gambar 4.22 Foto uji mikro TP NC1 pada HAZ dengan perbesaran 400x

Gambar 4.23 Foto uji mikro TP C1 pada *base metal* dengan perbesaran 400x

Gambar 4.24. Foto uji mikro TP NC1 pada *base metal* dengan perbesaran 400x

Gambar 4.25. Foto uji mikro TP C1 pada *weld metal* dengan perbesaran 400x

Gambar 4.26. Foto uji mikro TP NC1 pada *weld metal* dengan perbesaran 400x

Sifat mekanik yang berubah tidak lepas dari perubahan struktur mikro yang terjadi selama pengelasan. Perubahan struktur mikro terjadi pada daerah *Head Affected Zone* (HAZ) yang merupakan percampuran dari *weld metal* dan *base metal*. Struktur mikro awal dari aluminium 5083 adalah Mg_2Al_3 . Adanya pemanasan dari pengelasan membuat Mg larut dalam Kristal Al yang FCC. Setelah temperatur menurun, batas kelarutan Mg dalam Al sendiri menurun dan sebagian Mg akan keluar dari Kristal. Mg yang keluar ini akan berikatan dengan Si yang merupakan unsur terbesar dari filler dan membentuk partikel Mg_2Si .

Oleh karena itu pada daerah *Head Affected Zone* (HAZ) butiran hitam tampak lebih besar dan kasar dibandingkan butiran hitam yang sama pada daerah *base metal* dan *weld metal*. Semakin banyak butir hitam (Mg_2Si) akan mengakibatkan kekerasan meningkat dan menurunkan keuletan, sejalan dengan bertambahnya Mg_2Si , maka partikel $(Fe,Mn)_3SiAl_{12}$ ditunjukkan pada warna keabu-abuan, yang menyatu dengan matrik aluminium juga semakin menurun, meskipun tidak drastis.

Begitu juga dengan Mg_2Al_3 (ditunjukkan yang berwarna agak putih) akan menurun sebagai akibat naiknya masukan panas pada logam las, serta Mg yang berikatan dengan Si membentuk Mg_2Si . Menurunnya kedua partikel ini menyebabkan kekuatan dan ketangguhan dari lasan menurun. Hasil uji struktur mikro ini sesuai dengan penelitian yang dilakukan sebelumnya oleh Aryo Cahyo T., Budi K, ST. M.Sc., Ir. Rochman Rochiem, M.Sc, 2008.
