BAB IV ANALISIS

4.1 Gambaran Umum Tapak

4.2 Analisa Tapak

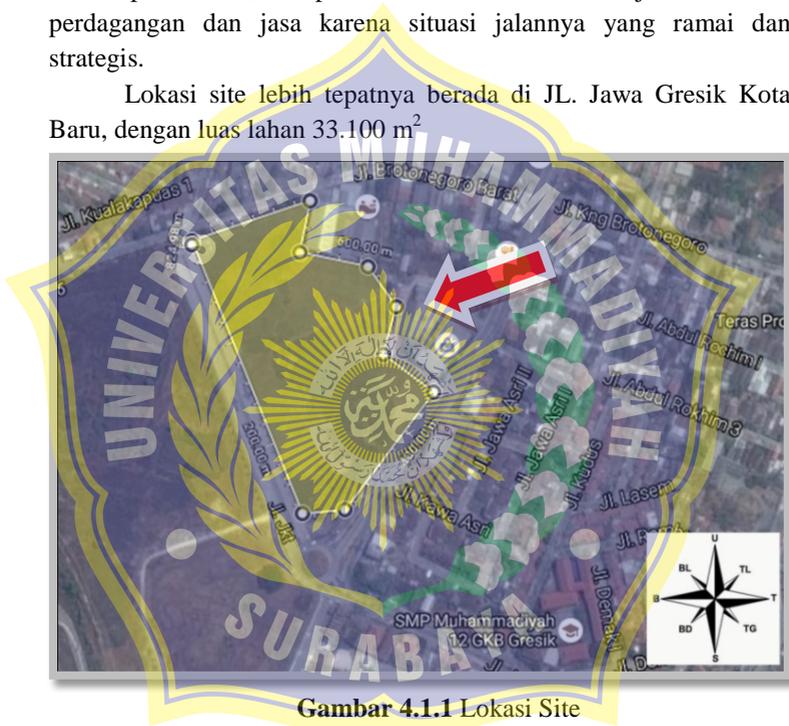
Gambar 4.1.1 Lokasi Site

Lokasi site lebih tepatnya berada di JL. Jawa Gresik Kota Baru, dengan luas lahan 33.100 m²

Batas lokasi:

Batas Utara : Pertokoan dan tempat futsal

Batas Timur : Pertokoan dan perumahan

Batas Barat : Pemukiman

Batas Selatan : lahan kosong

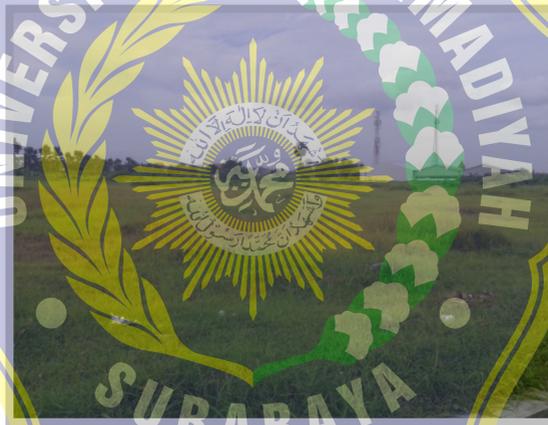
Gambar 4.2.2 Karakteristik Tapak

- Kondisi tanah site adalah tanah yang datar tidak ada kemiringan.
 - Saluran kota terdapat di timur (pinggir jalan) dan barat site.
 - Vegetasi terdapat di beberapa titik disamping lahan.
-

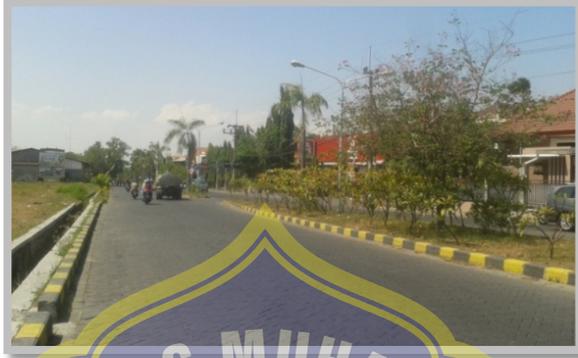
Gambar 4.1.3.1 Jalan Dari Sisi Timur Tapak

Jalan pada sisi Timur tapak adalah jalan utama dikawasan ini kondisi jalan lebar dengan dua arah yang dipisahkan oleh vegetasi, kendaraan yang melintas relatif ramai lancar.

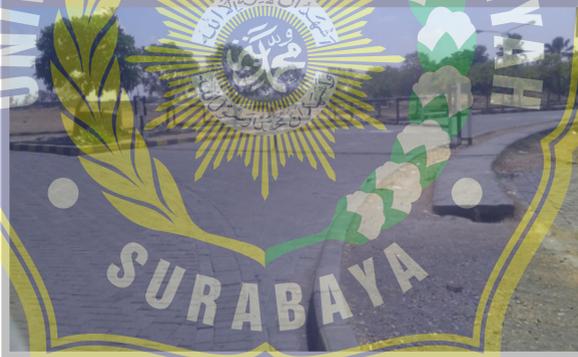
Gambar 4.1.2 : Jalan Dari Sisi Selatan Tapak

Pada sisi Selatan tapak kondisi jalan masih tertutup portal dan jalan ini tidak terhubung ke jalan lain, melainkan ujung dari jalan ini adalah arah puter balik.

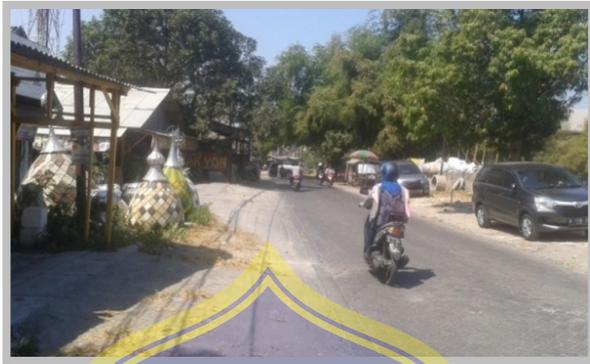
Gambar 4.1.2 Jalan dari Sisi Barat Tapak

Jalan sisi Barat tapak terdapat jalan berpaving kondisi jalan tidak selebar dan seramai pada sisi Timur dan Selatan tapak.

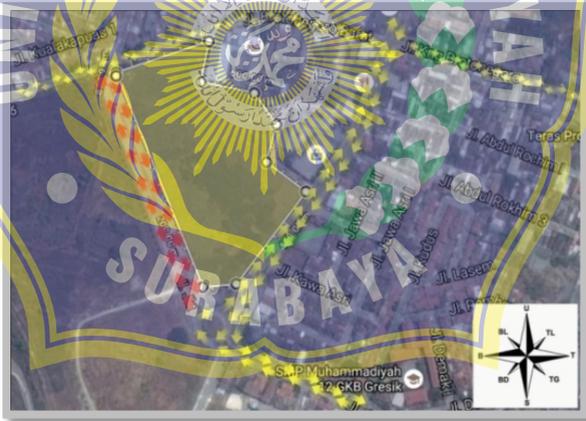
Gambar 4.1.3 Sirkulasi Kendaraan

Berdasarkan ilustrasi pada gambar diatas dapat dianalisis sirkulasi kendaraan pada tapak

- 1) Di salah satu sudut tapak terdapat persimpangan dengan bundaran yang cukup luas.

- 2) Terdapat 3 jalan disamping site, namun jalan dengan warna merah masih belum dipakai dan tidak terhubung dengan jalan lainnya melainkan hanya untuk putar balik.
- 3) Akses menuju lokasi site hanya bisa di akses melalui jalan dengan arah panah yang besar (gambar ilustrasi) karena pada jalan dengan arah panah yang kecil sisi site sudah ada pembatas pagar/dinding jalanya juga lebih sempit disbanding dua jalan lainnya.

kondisi lalu lintas pada area sekitar lokasi ramai lancar jarang terjadi kemacetan karena jalannya yang lebar. Kendaraan yang sering melewati jalan ini adalah mobil dan motor, jarang kendaraan seperti truk dan bis yang melewati jalan tersebut.

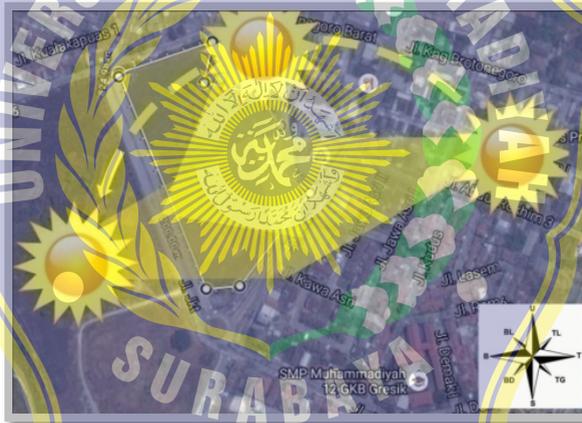
Gambar 4.1.4 Lintasan Matahari

Berdasarkan ilustrasi pada gambar diatas dapat dianalisis pergerakan matahari pada tapak

- 1) Cahaya matahari yang datang dari timur merupakan cahaya matahari positif dan berpotensi menjadi sumber pencahayaan alami bagi bangunan pada bagian timur.

- 2) Cahaya matahari siang, pada pukul 12.00 berpotensi menjadi sumber pencahayaan alami pada bangunan *skylight*.
- 3) Cahaya matahari sore, tidak berpotensi sebagai sumber pencahayaan alami karena cenderung redup.

Jalur lintasan matahari terbit dari timur dan tenggelam di barat, sebaiknya menempatkan sisi bangunan yang lebar tidak menghadap langsung ke timur dan barat, jika ingin mengoptimalkan cahaya matahari, sebaiknya sebagian bangunan diberi tambahan pelindung seperti sunscreen atau bisa juga diminimalisir dengan memberi penghalang seperti pohon. Sehingga penghuni merasa nyaman karena suhu didalam bangunan tidak panas.

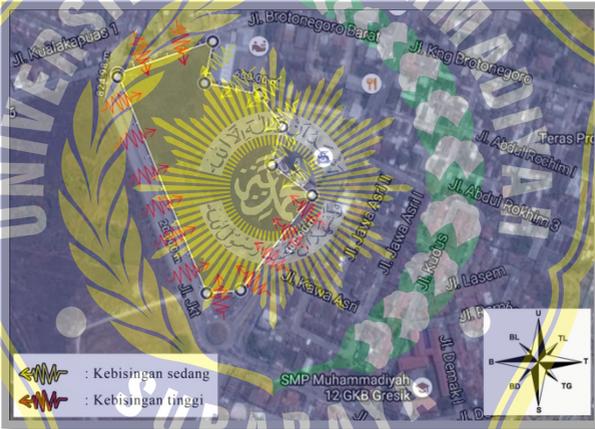
Gambar 4.1.5 Kebisingan

Berdasarkan ilustrasi pada gambar diatas dapat dianalisis mengenai kebisingan pada tapak yaitu:

- 1) Kebisingan berasal dari kegiatan yang berasal dari luar site, baik berasal dari sirkulasi kendaraan, maupun kegiatan yang terjadi pada bangunan lain.
- 2) Pada site kebisingan paling tinggi berasal dari sirkulasi kendaraan pada JL. Jawa GKB dan JL. JKT GKB (apabila sudah

jalannya sudah digunakan), sementara kebisingan yang lainnya relative sedang/rendah.

Bangunan sebaiknya dijauhkan dari sumber suara yang paling tinggi supaya tidak mengganggu aktifitas didalamnya atau bisa di minimalisir dengan meletakkan vegetasi di sekitar tapak yang langsung berhubungan dengan sumber kebisingan.

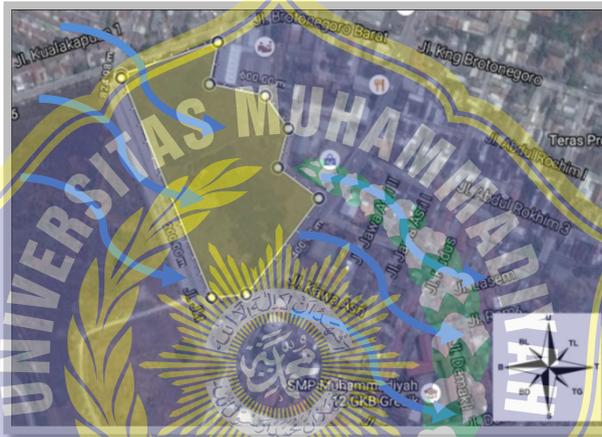
Gambar 4.1.6 Sirkulasi Angin

Berdasarkan ilustrasi pada gambar diatas dapat dianalisis mengenai arah mata angin pada tapak adalah Arah mata angin dari barat laut ke tenggara.

Menganalisa arah mata angin juga berpengaruh pada kenyamanan penghuni. Sebaiknya bukaan pada bangunan searah dengan arah mata angin sehingga angin yang masuk lebih optimal selain itu penambahan tempat terbuka bisa membuat sirkulasi angin menjadi lancar.
