## BAB VI

### HASIL DAN PENGEMBANGAN RANCANGAN

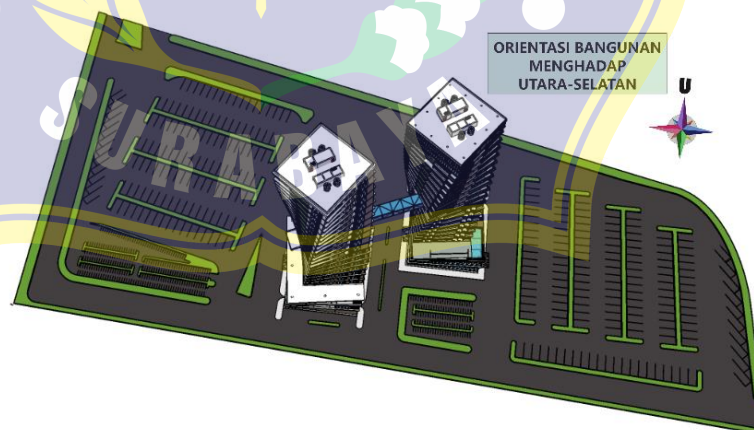
Arah hadap bangunan yang baik dan telah sesuai dengan arah matahari serta arah angin dan juga meninjau iklim setempat maka disarankan orientasi bangunan menghadap utara-selatan. Bangunan ini menghadap utara sehingga mendapatkan cukup sinar matahari sepanjang hari namun tidak berlebihan. Orientasi bangunan sangat penting untuk menciptakan konservasi energi. Secara umum, susunan bangunan dengan bukaan menghadap utara dan selatan memberikan keuntungan dalam mengurangi insulasi panas.

Gambar 5. 22 Orientasi Bangunan  
Sumber : Analisa Penulis, 2023

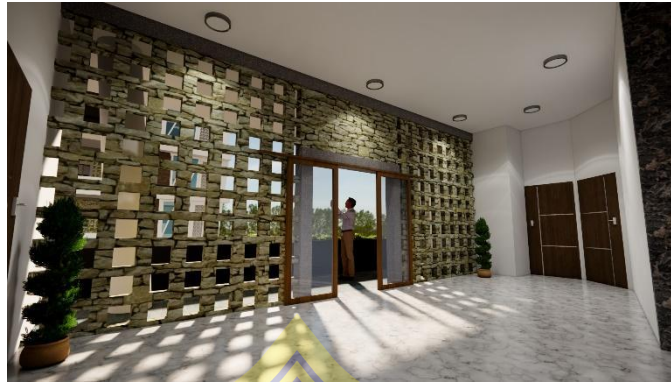
Pada bangunan ini memiliki lobby yang cukup luas, adanya void, dan cross-ventilasi yang berada pada area jendela dengan penempatan roster. Pengguna setelah keluar dari lift akan dihadapi dengan view balkon ini merupakan sirkulasi silang.

Gambar 5. 25 Ruang Transisi  
Sumber : Analisa Penulis, 2023

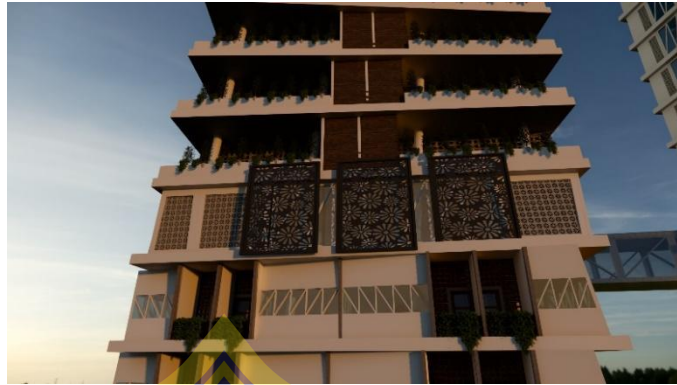
Pembayang sinar matahari pada bangunan ini merupakan esensi pembiasan sinar matahari pada dinding yang menghadap matahari secara langsung (pada daerah tropis berada di sisi timur dan barat), sedangkan cross ventilation seharusnya digunakan (bahkan di ruang ber-AC) meningkatkan udara segar dan mengalirkan udara panas keluar.

Gambar 5. 27 Penggunaan Alat Pembayang Pasif  
Sumber : Analisa Penulis, 2023
