## **BAB IV**

### **PEMBAHASAN**

Dalam penyusunan SMK3 pasti diperlukan suatu struktur organisasi k3 sebagai perancang, pengawas dan peningkatan terhadap SMK3 itu sendiri. Untuk mensukseskan SMK3 tentu perlu partisipasi dari semua pekerja yang ada untuk bisa mewujudkan zero accident. Berikut ini adalah struktur k3 yang ada pada protek Gedung Telkom Group Surabaya.

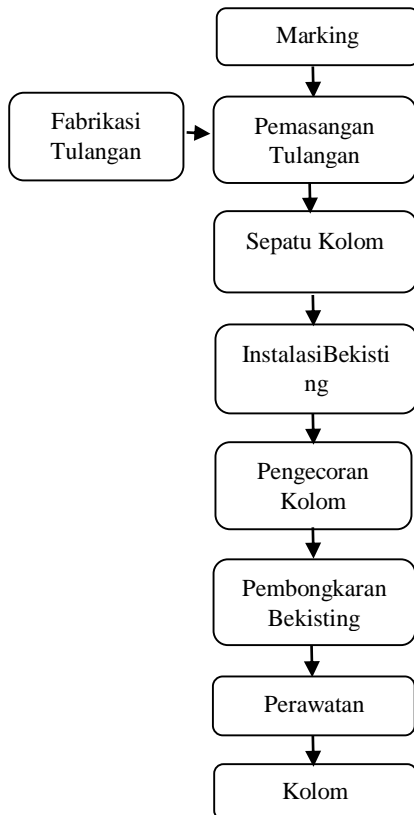
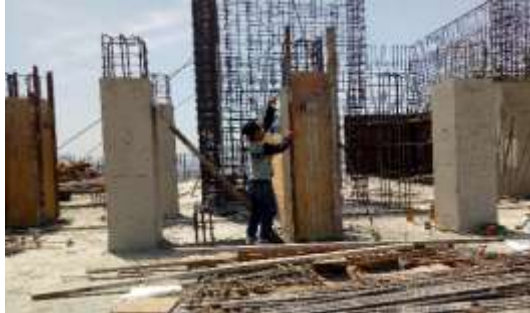
Gambar 4.4.1 pengerjaan kolom  
Sumber : *Pengolahan Data (2020)*

Berikut merupakan uraian pada pekerjaan kolom. Uraian pekerjaan berupa prosedur kerja kolom yang didapat dari proyek Gedung Telkom Group Surabaya. Dalam prosedur kerja tersebut terdapat langkah-langkah pengerjaan kolom.

Dari prosedur kerja kolom tersebut, diketahui urutan pekerjaan kolom mulai dari marking, fabrikasi tulangan, pemasangan tulangan, pemasangan sepatu kolom, instalasi bekisting, pengecoran kolom, pembongkaran bekisting, dan perawatannya hingga menjadi produk akhir berupa kolom. Kemudian dari urutan tersebut diidentifikasi risiko bahaya serta dibuat tindakan pencegahannya.

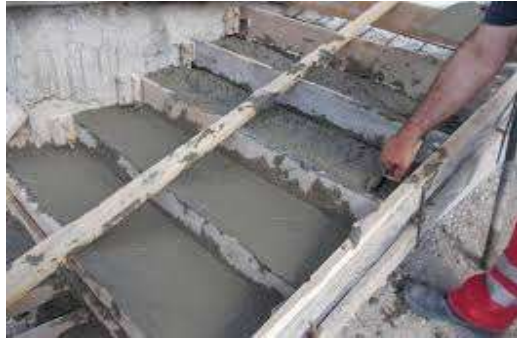
Gambar 4.4.2 Pengerjaan tangga  
Sumber : *Pengolahan Data (2020)*

Metode pekerjaan tangga merupakan cor insitu sehingga perlu dipasang scaffolding sebagai penyangga bekisting di atasnya. Berikut merupakan urutan metode pelaksanaan pekerjaan tangga.

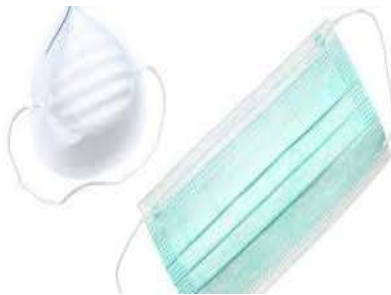
c. Alat pelindung pernafasan (*Respiratory protection* )

Alat pelindung pernafasan digunakan untuk melindungi pernafasan dari resiko paparan gas, uap, debu, atau udara terkontaminasi atau beracun, korosi atau yang bersifat rangsangan.

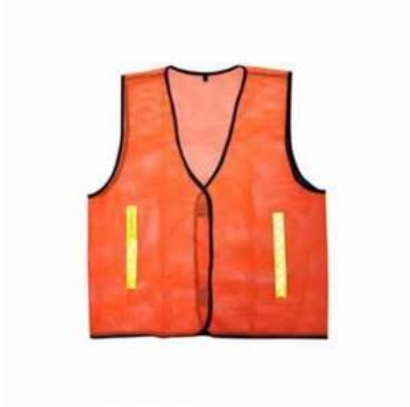
#### h. Rompi safety

Alat yang digunakan untuk melindungi badan dari bahaya. Selain itu garis schotlite juga merupakan tanda supaya pekerja dapat terlihat dalam kondisi ruangan yang minim dari cahaya.
