BAB I

PENDAHULUAN

1.1 Latar belakang

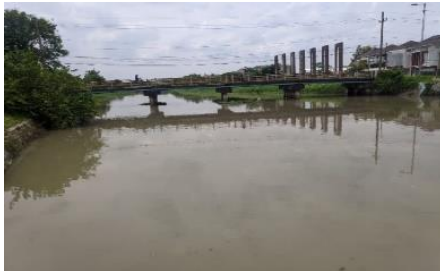
Gambar 1.1 Sungai Pucang Sidoarjo.
Sumber : Dokumentasi Pribadi(2021)

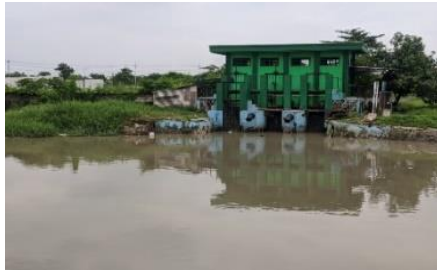
Gambar 1.2 Rumah Pompa Sungai Pucang Sidoarjo.
Sumber : Dokumentasi Pribadi (2021)

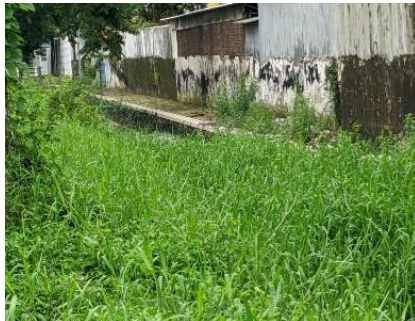
Gambar 1.3 Saluran Existing Sungai Pucang Sidoarjo.
Sumber : Dokumentasi Pribadi (2021)
